# Avaries sur les pistons – détection et élimination

**SERVICE**  
TIPS & INFOS

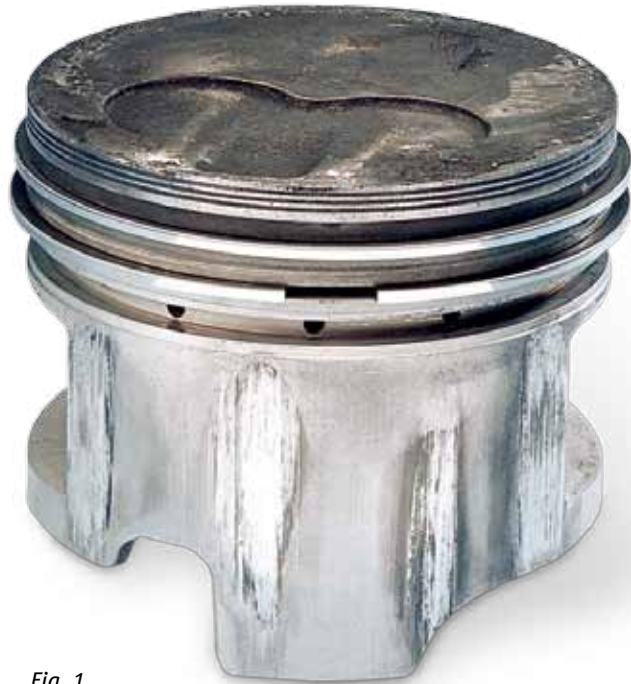
Fig. 1

On observe plusieurs zones de grippage du même type autour de la jupe du piston. Les zones de grippage se trouvent des côtés pression et dépression, c'est à dire qu'aux zones de grippage d'un côté du piston correspondent des traces du même genre sur le côté opposé. La surface de grippage a des traces fortement brillantes allant vers des endroits de friction lisses de couleur sombre. La zone de segmentation est restée intacte.

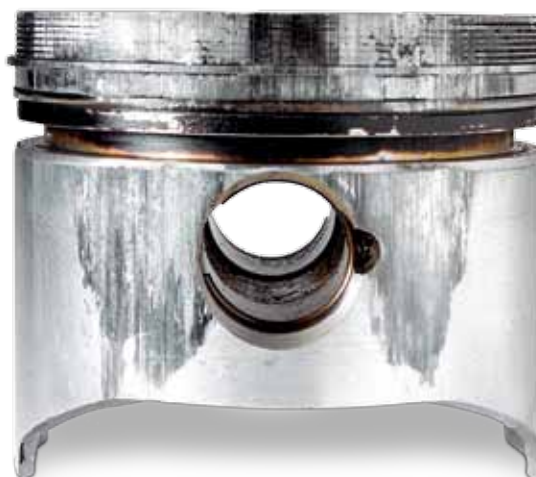
Fig. 1

Particulièrement caractéristiques pour ce cas sont les zones de grippage survenant à environ 45% de l'axe du piston et se retrouvant aussi bien du côté pression que dépression. Les surfaces de grippage sont brillantes, puis passent à des traces de friction lisses de couleur sombre. On observe des traces bleues sur l'axe du piston. Ceci est un indice révélant un suréchauffement de l'axe dans sa fixation dû à un manque d'huile ou de jeu.

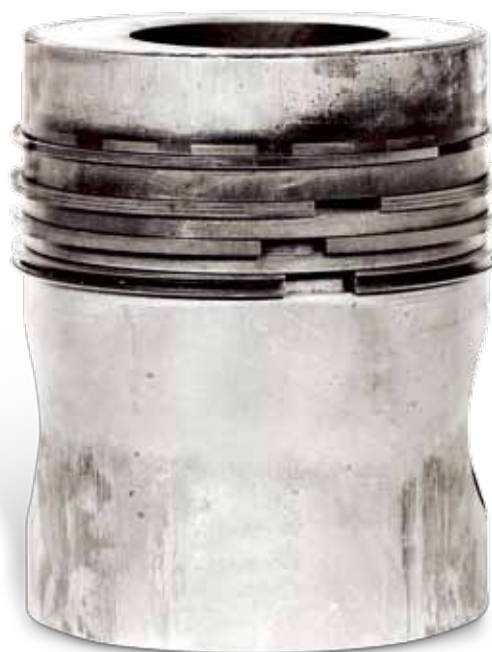
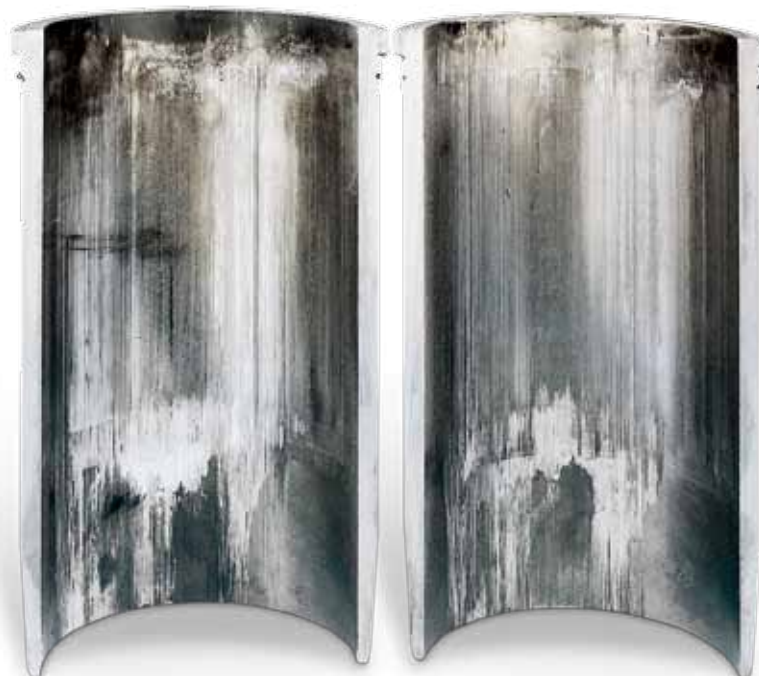
Fig. 1

Le piston porte les marques caractéristiques d'un grippage par manque de jeu dans la partie inférieure de la jupe dans les zones de pression et dépression. On observe des traces de friction brillantes allant vers des zones de frottement de couleur sombre (Fig. 1). Toutes les autres parties du piston ont un aspect normal. Les chemises de cylindre correspondantes (Fig. 2) portent des traces de grippage similaires dans leur partie inférieure, au niveau des joints d'embase assurant leur étanchéité de l'eau et de l'huile entre le bloc et le carter du vilebrequin. Toutes les autres parties de la chemise ont également un aspect normal.

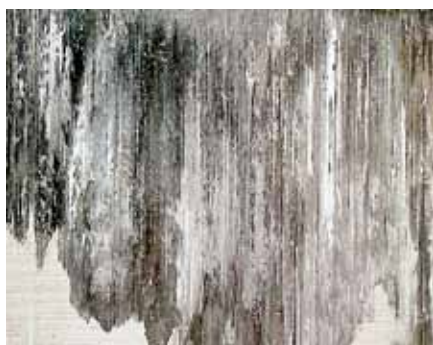
**a) En cas de rupture totale du film d'huile :**  
Zones de grippage de faible taille, se reproduisant sans délimitation, situées surtout sur la jupe du piston, de couleur foncée et avec une surface fortement érodée. Au cours de la phase préliminaire, il n'y a pas de grippage sur le côté opposé du piston.

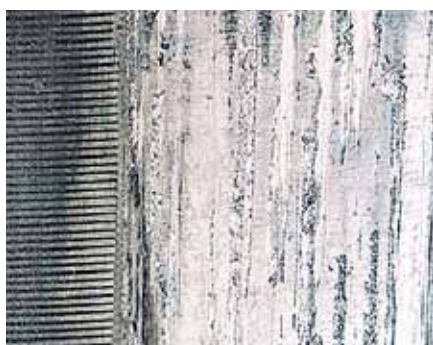
**b) En cas de manque d'huile :**  
Elles sont identiques à celles décrites dans les grippages par manque de lubrification ci-dessus, mis à part la couleur des surfaces. La surface des zones de grippage est de couleur métallique pure et n'est pas foncée. Du fait que le manque d'huile se retrouve sur toute la surface du cylindre, on observe, dès le début, des zones de grippage du côté pression comme du côté dépression du piston.

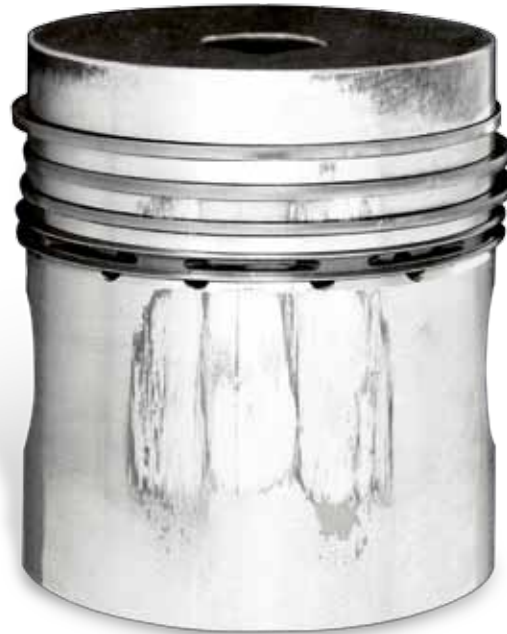
Fig. 1

On observe des zones de grippage sur la surface de guidage, là où se retrouvent normalement les symptômes caractéristiques, mais qui s'étendent en partie jusqu'aux segments. De légers grippages se retrouvent sur le côté opposé de la jupe. La surface des zones de grippage n'est pas de couleur foncée mais presque métallique pure.

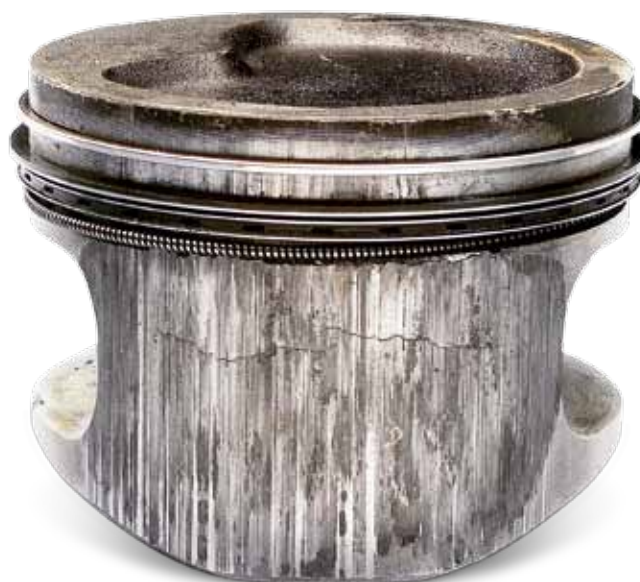
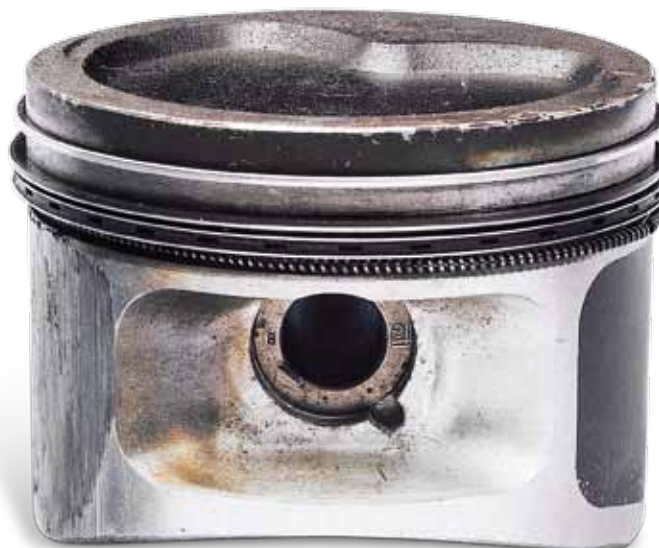
Fig. 1

Des grippages importants, de couleur foncée, avec des surfaces fortement détériorées sont observés d'un seul côté de la jupe du piston. En raison de la très forte température du piston (Fig. 1) la matière constituant la jupe a été fortement arrachée dans des larges zones de grippage. L'arête de cassure située à la hauteur de l'axe le montre très bien. Le fait que la partie opposée à la zone de grippage de la jupe soit entièrement intacte est typique. Ceci est également valable pour la zone de segmentation pendant le premier stade de la panne.

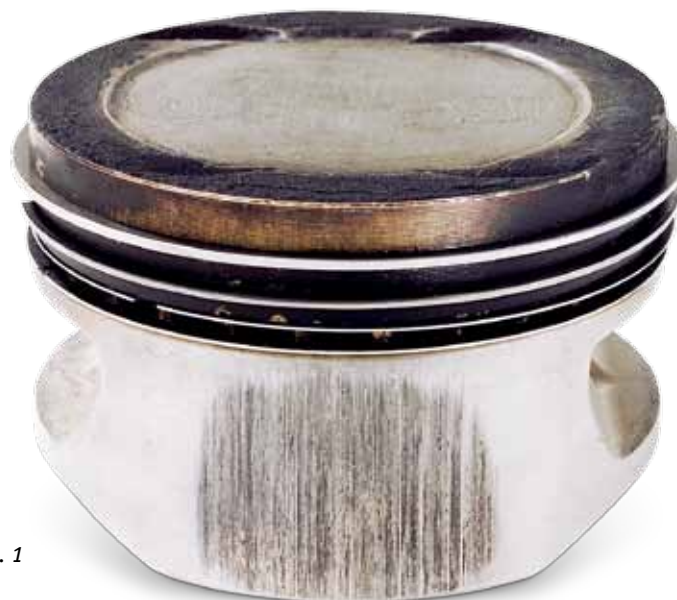
Fig. 1

La où se retrouvent normalement les symptômes sur la jupe du piston, on observe des lignes de friction longitudinales minces et bien délimitées.

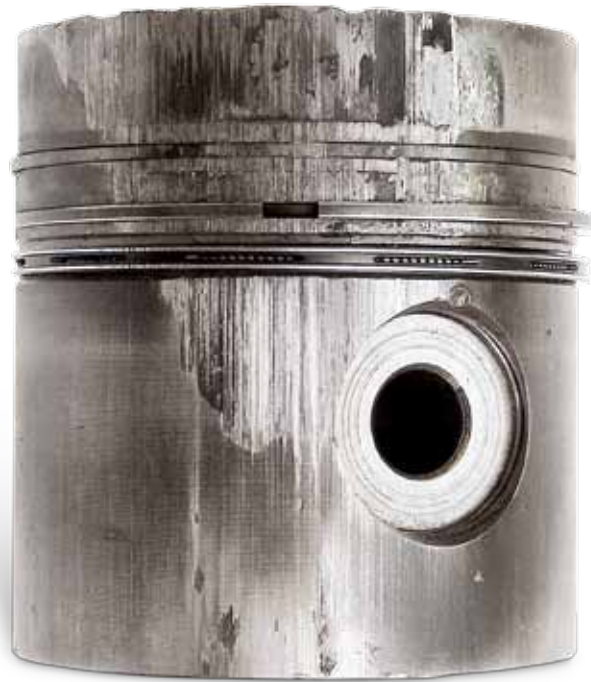
Fig. 2

La tête du piston est grippée partiellement, surtout au niveau du cordon de feu. La surface des zones de grippage est rugueuse et abrasée, des particules de métal importantes ont même été arrachées.

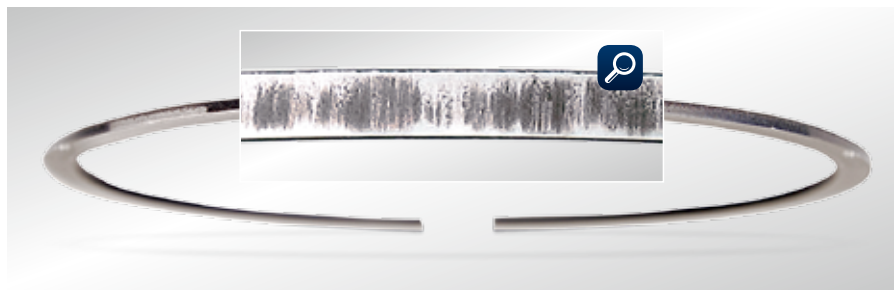
Fig. 1

Des rayures de friction et des taches de brûlures sont visibles sur les surfaces portantes des segments. Les alésages de cylindres révèlent des rainures de friction longitudinales (non illustrés). Sur le piston de gauche (Fig. 3) on voit les premières érosions en haut à droite du cordon de feu. Dans un stade plus avancé (Fig. 4), les frictions se sont réparties sur toute la surface du piston.

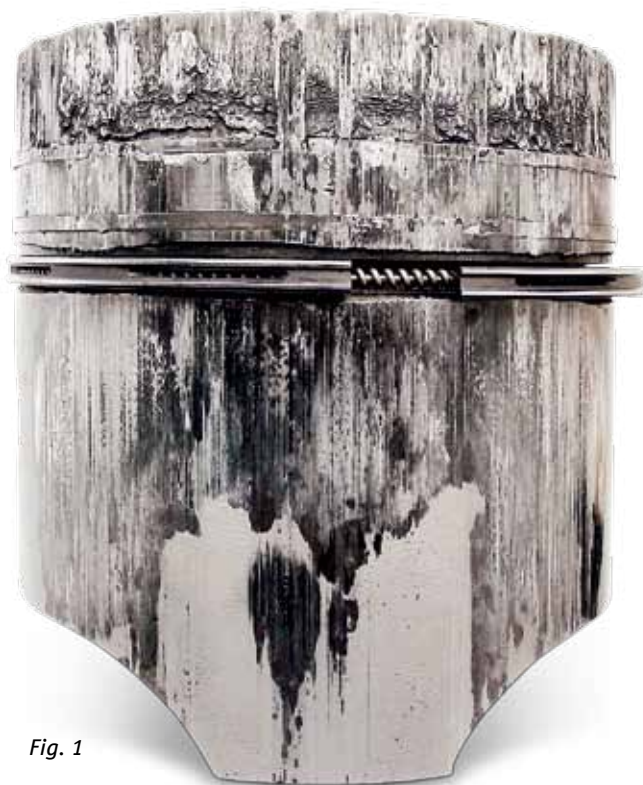
Fig. 1

Lors d'un grippage par surchauffe, le film d'huile est cassé par une température trop élevée. Des frictions mixtes et la formation de zones de frottement se produisent d'abord. Dans un deuxième temps, il y a élévation de la chaleur aux zones de frottement, ce qui mène à une marche à sec totale du piston dans le cylindre. Les traces de grippage sont de couleur foncée et fortement rugueuses. Le grippage par surchauffe commence à la tête ou bien sur la jupe du piston en fonction de la cause de la panne.

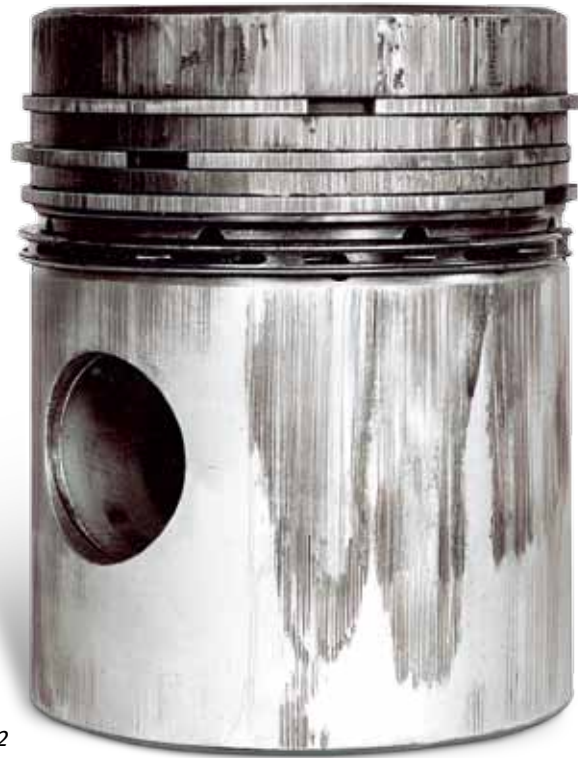
Fig. 2

Les segments sont également grippés sur tout leur pourtour, le grippage étant de moins en moins important en direction du racleur d'huile.

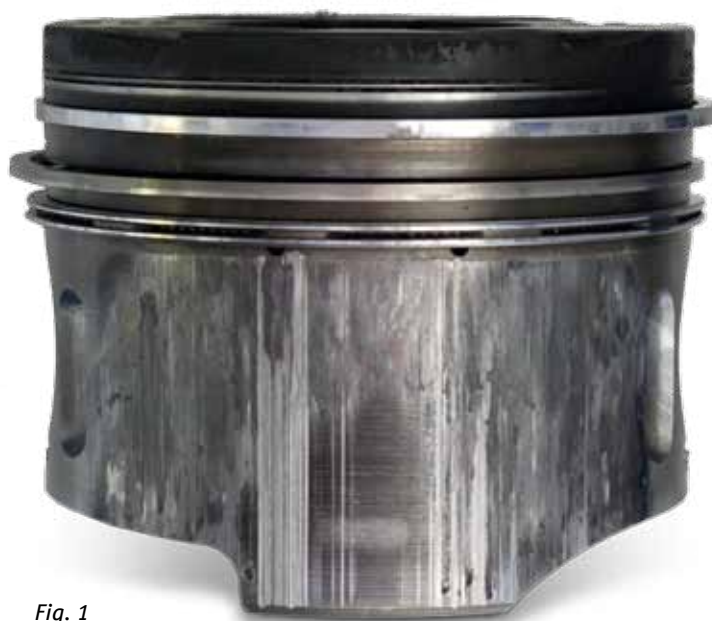
Fig. 1

La jupe du piston a été grippée sur presque toute sa circonférence. Les surfaces de grippage sont de couleur foncée, rugueuses et fortement érodées. La zone de segmentation n'est que faiblement touchée par de la matière arrachée qui a remonté.

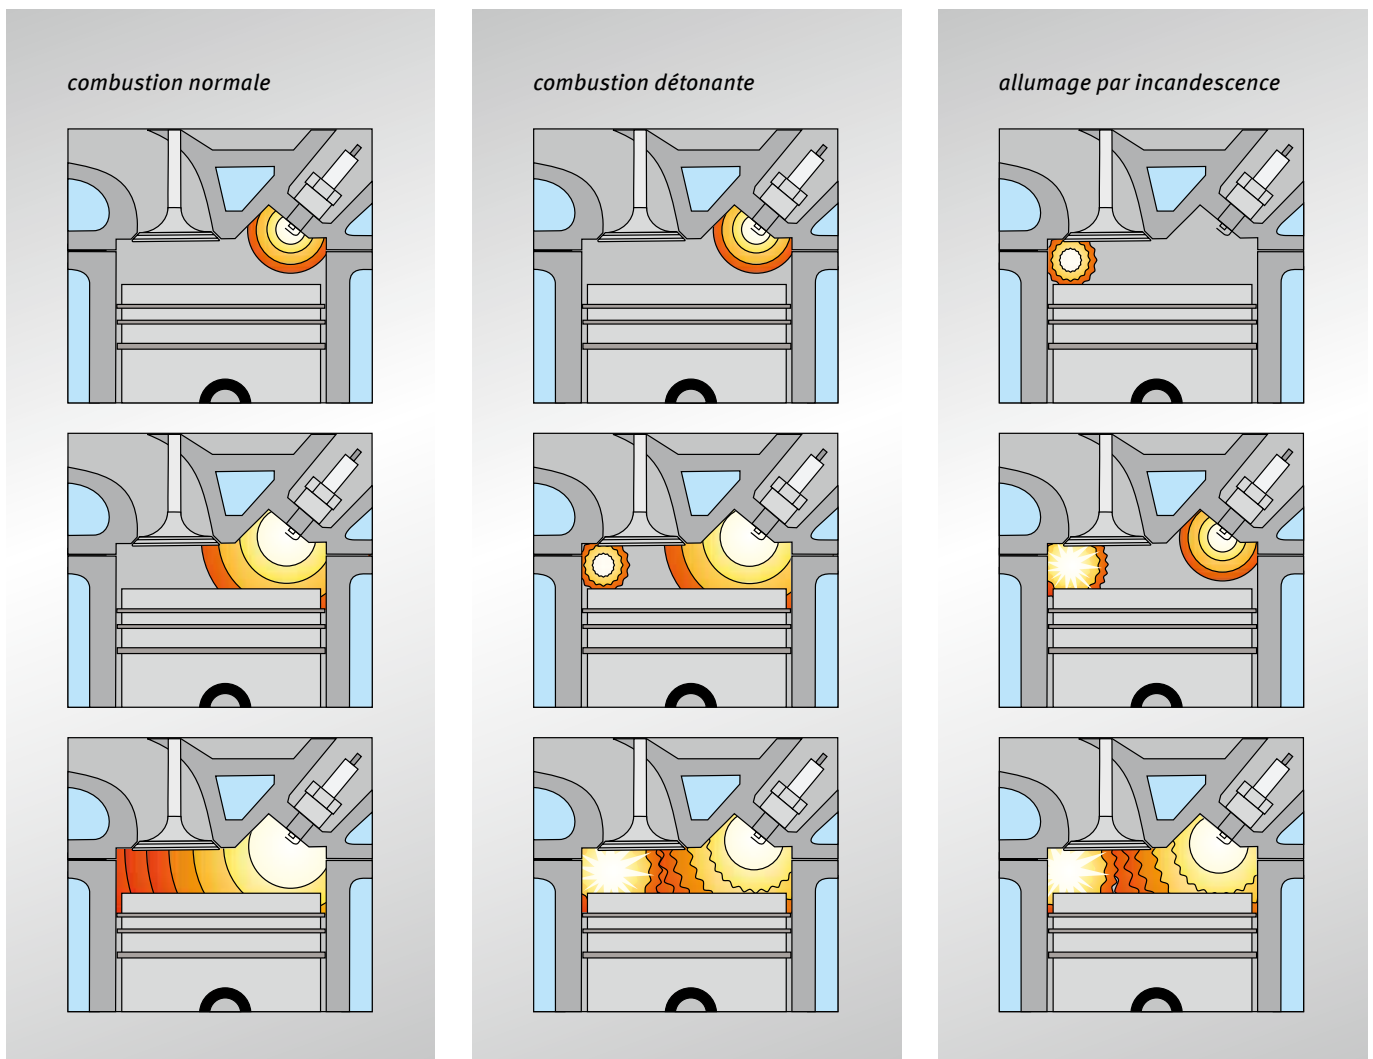
La figure montre les différences de déroulement entre une combustion normale, une combustion détonante et un allumage par incandescence.

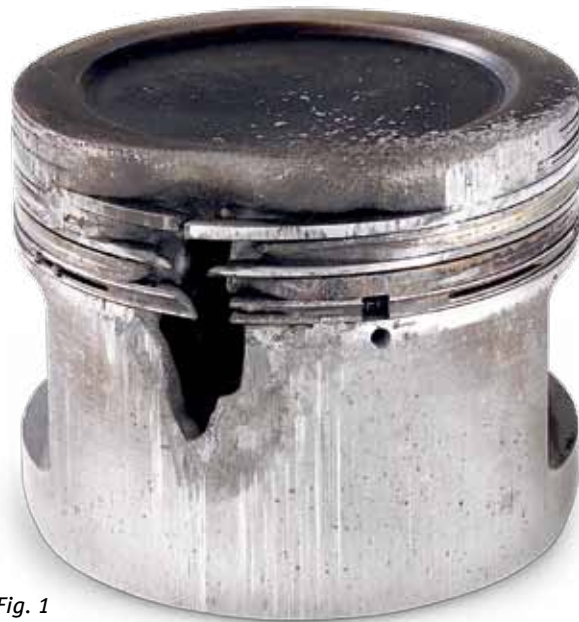
Fig. 1

La matière de la tête du piston est complètement fondue derrière les segments. La jupe n'est pas grippée, mais de la matière provenant de la zone dégradée a été répartie sur sa surface.

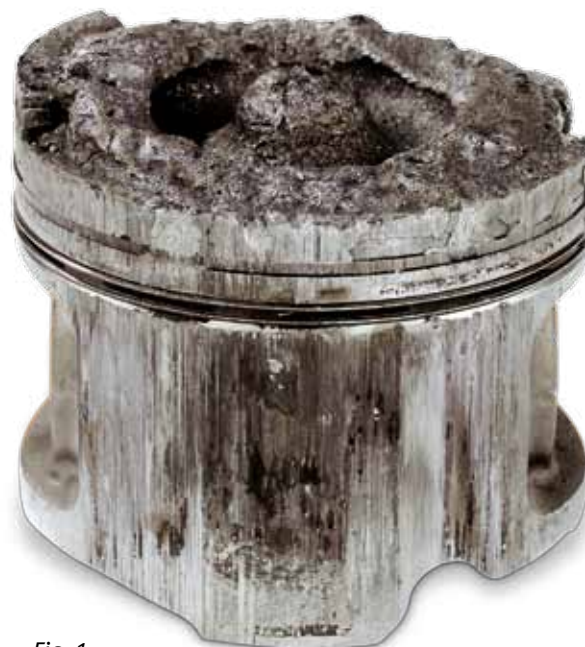
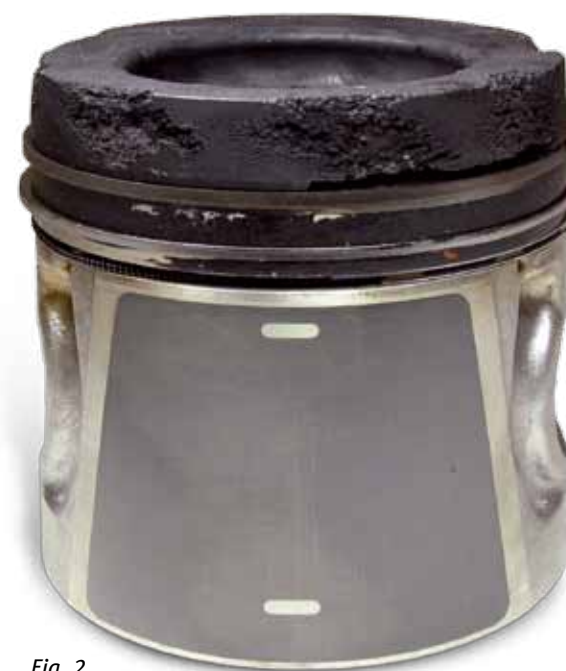
Fig. 1

Dans le sens d'injection d'un ou de plusieurs jets d'injecteur, une fonte de la matière a érodé la tête du piston au niveau de l'arête du cordon de feu. La jupe du piston et la zone de segmentation n'ont pas grippé.

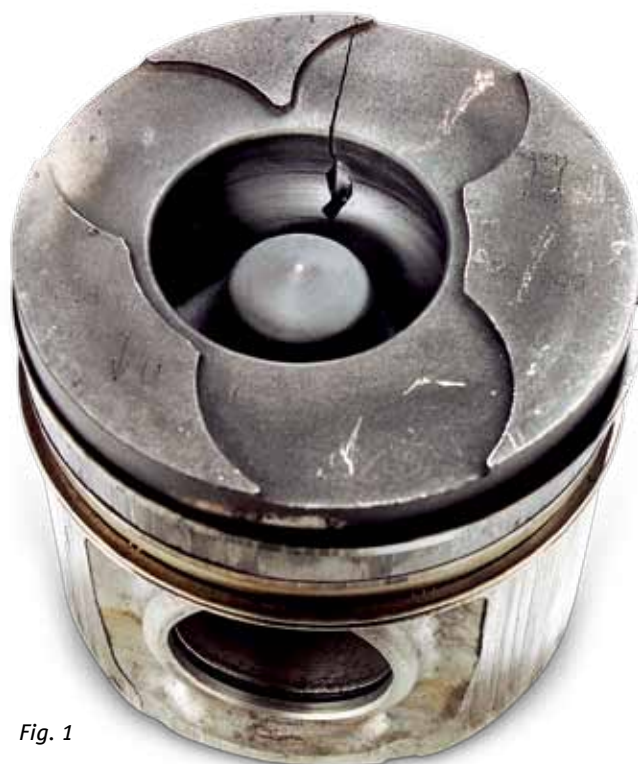
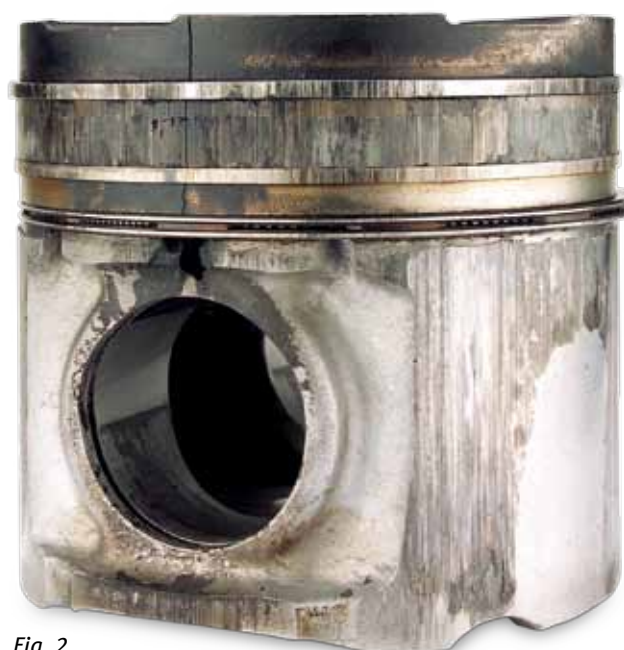
Fig. 1

On observe une fissure de contrainte partant d'un seul côté de la tête et qui s'étend jusqu'au passage de l'axe du piston (Fig. 1 et Fig. 2). Les gaz d'échappement brûlants, en passant au travers de la fissure, ont creusé un canal dans la matière qui part de la chambre de combustion jusque sous le racleur d'huile.

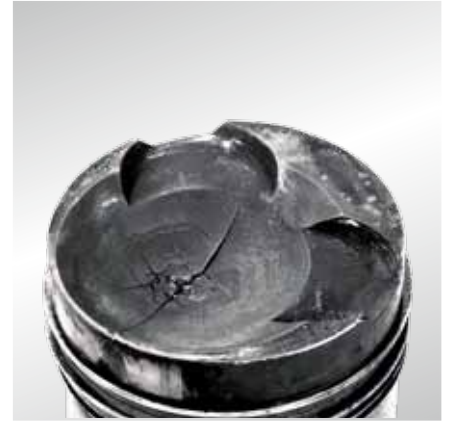
Fig. 3

sement, c'est exactement l'inverse qui se produit. Aux endroits où la matière a été comprimée et repoussée au préalable, se produit un manque soudain de matière. Les tensions de torsion produites dans cette zone conduisent finalement à l'apparition de fissures dues aux contraintes (Fig. 3 et Fig. 4). Lorsque les tensions de surcharge thermique sont accompagnées de contraintes de torsion de l'axe du piston, il y a formation d'une fissure principale menant à la cassure et à la dégradation totale du piston.

La matière du piston a été soumise à une forte surcharge thermique. La zone touchée est la zone d'impact du jet de la préchambre dans les moteurs à injection indirecte et les bords de la chambre de combustion sur les moteurs à injection directe. Dans cette zone, la matière se dilate plus que sur le reste des surfaces. La surchauffe locale de la chambre, entourée de matière plus froide, est si intense qu'elle dépasse la limite d'élasticité de la matière et la déforme d'une manière irrémédiable. Au refroidis-

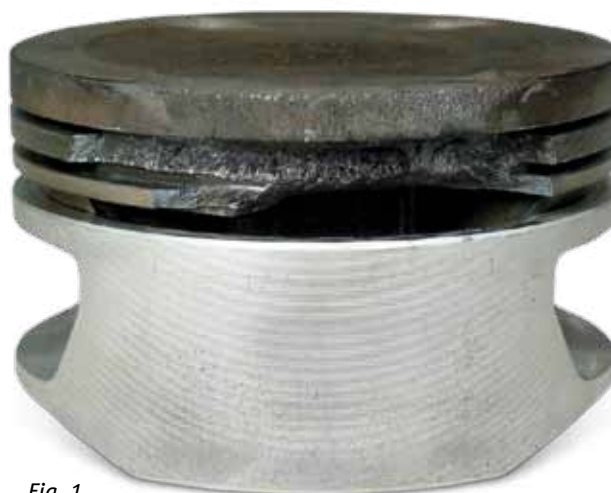
Fig. 1

D'un seul côté du piston, on observe une rupture du cordon entre le premier et le deuxième segment de compression (Fig. 1).

La cassure commence à l'arête supérieure du cordon, au fond de la gorge, et progresse transversalement vers l'intérieur du piston. Près de l'arête inférieure, la cassure se retourne vers l'extérieur et sort au fond de la gorge, au niveau de l'arête inférieure ou légèrement en dessous. Les fissures latérales de délimitation de la cassure s'élargissent vers le bas dans le cordon. Un grippage du piston ou un symptôme de surchauffe n'est pas constaté.

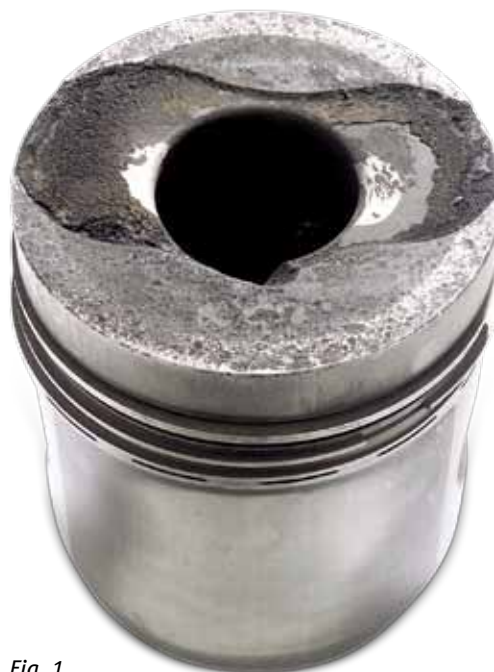
Fig. 1

On observe d'importants impacts de choc sur la tête du piston (Fig. 1). Suite au contact métallique entre le piston et la culasse, la calamine a été pratiquement éliminée dans cette zone. Des cicatrices ont été laissées sur les dépôts charbonneux comprimés dans la tête du piston au moment de ces chocs. Les segments sont très usés. On peut voir facilement à l'œil nu, les fortes traces d'usure, surtout au niveau du racler d'huile.

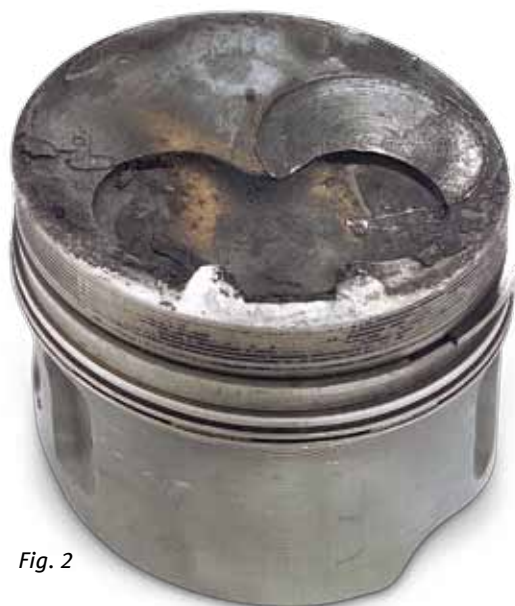
Fig. 2

Sur la figure 2, on voit l'impact de la chambre de turbulence sur le devant du piston et celui d'une soupape à droite de la tête du piston. Donc mis à part la chambre de turbulence, une soupape est entrée en contact avec la tête du piston pendant le fonctionnement du moteur et, avec le temps, s'y est enfoncée. Sur la jupe du piston, on reconnaît les premiers symptômes de friction par manque de lubrification (Fig. 4).

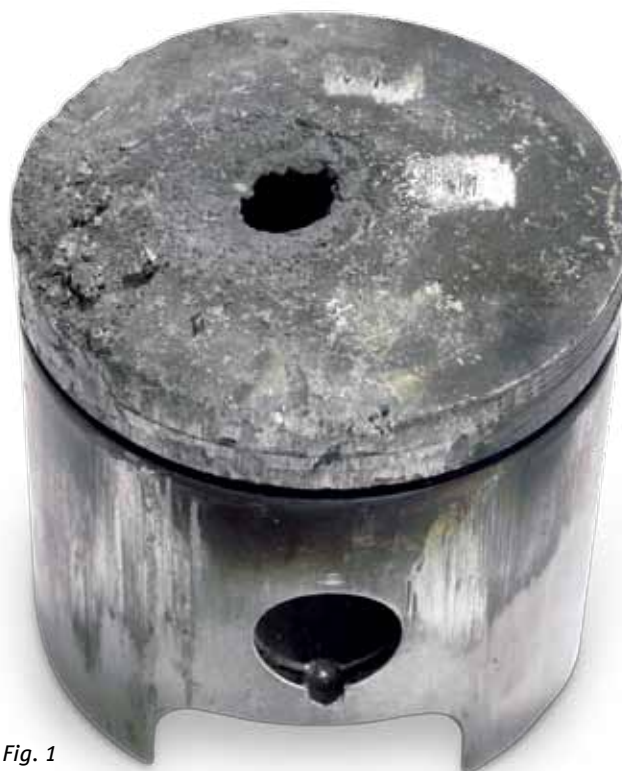
Fig. 1

La surface de la tête du piston est couverte de matière fondue. La zone de la jupe a été détériorée aussi et comporte des zones de grippage en raison de l'énorme émanation de chaleur de la matière en fusion.

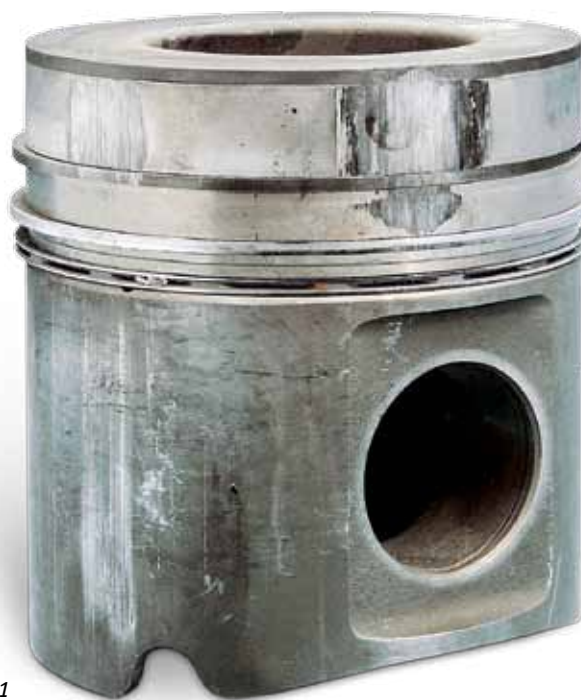
Fig. 1

De très nettes rayures de grippage se limitant à la tête du piston sont visibles. Elles sont réparties sur toute sa circonférence. La zone la plus touchée se situe au niveau du cordon de feu. Elle commence à la tête du piston et descend jusqu'au deuxième segment de compression.

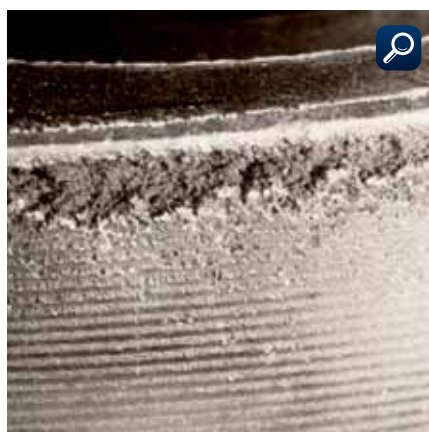
Fig. 2

Sur la fig. 2, on observe une érosion du cordon de feu qui se prolonge sur la surface de la tête du piston (Fig. 3). Un grippage, ou d'autres détériorations du piston, ne surviennent pas obligatoirement.

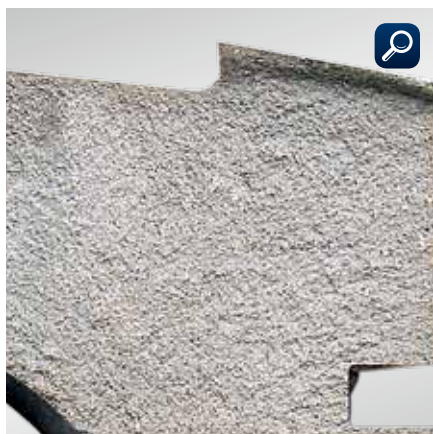
Fig. 1

A l'origine d'une rupture brutale (Fig. 1), on trouve toujours un corps étranger entré en collision avec le piston pendant le fonctionnement du moteur. Cela peut être un morceau de la bielle, du vile-brequin, d'une soupape ou une autre pièce similaire. On peut aussi observer une rupture franche lorsque de l'eau ou un excès de carburant pénètre dans le cylindre.

Dans ce cas, les surfaces de rupture sont de couleur grise, sans rayures et ne présentent pas de lignes de fatigue. La rupture se produit soudainement, sans fissuration progressive.

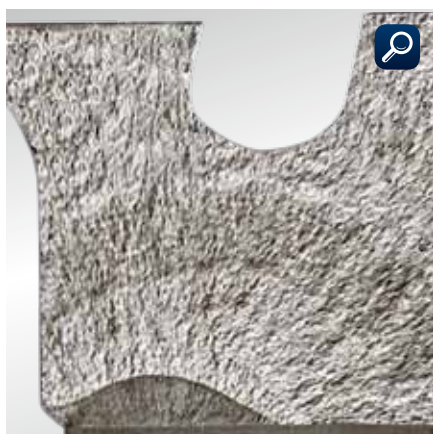
Fig. 2

Lorsque la rupture est provoquée par la fatigue (Fig. 2), on observe des lignes caractéristiques sur la surface de rupture. Elles indiquent l'origine et le degré de progression de la rupture. Les surfaces sont souvent lisses et brillantes. L'origine d'une rupture par fatigue se trouve dans une surcharge de la matière du piston. Ces surcharges ont lieu en cas de combustion détonante, de fortes vibrations du piston, un contact du piston avec la culasse ou trop de jeu à la jupe du piston.

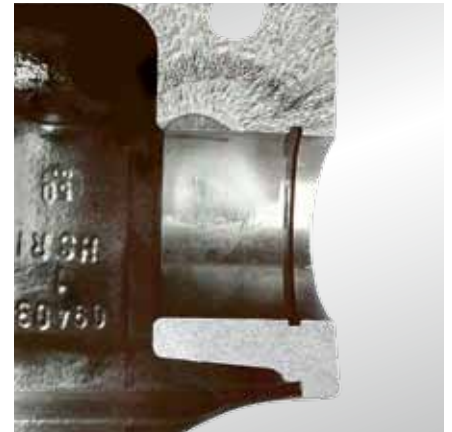
Fig. 4 Coupe de l'axe d'un piston

Au centre de l'axe du bossage de l'axe de piston on distingue les fissures typiques de fatigue à leur premier stade (Fig. 4). La fissure semi-circulaire s'est développée depuis son point de départ. En peu de temps, la fissure initiale se transforme en ce qu'on appelle une rupture par clivage, qui a fissuré tout le piston en deux parties, comme illustrée par la Fig. 3. (A des fins d'analyse, le piston a été scié par le bas, la fissure initiale allait du bossage de l'axe à la tête du piston).

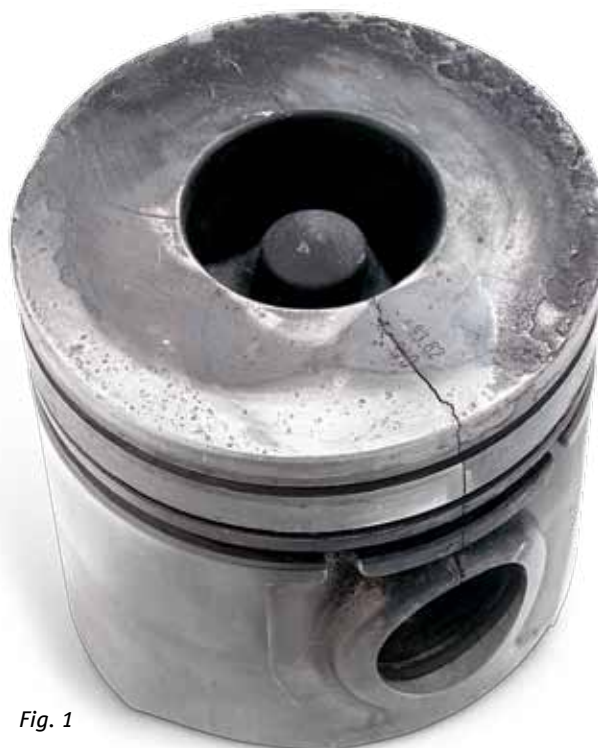
Fig. 1

On distingue des impacts de choc sur la tête de piston sur la fig. 1. La tête du piston a heurté les deux soupapes. En fonctionnement, une rupture dans le sens de l'axe de bielle s'est produite en raison des secousses et de la violence des chocs.

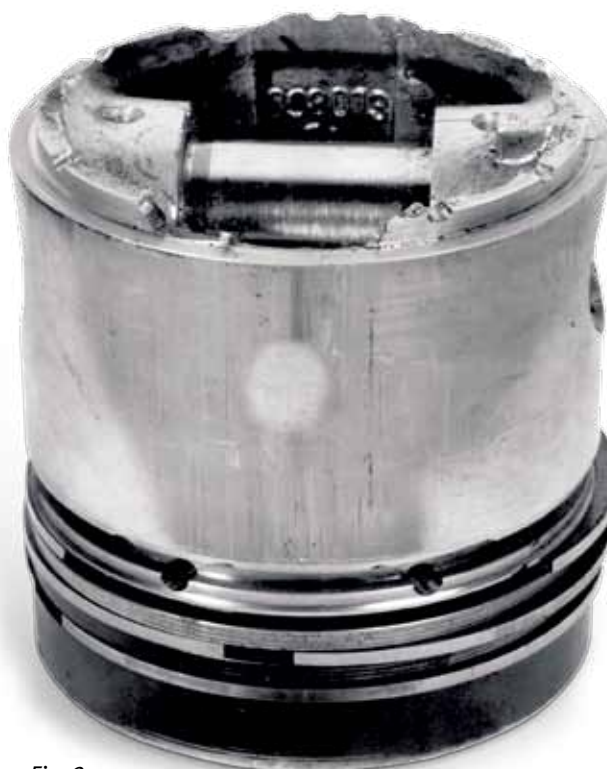
Fig. 2

Sur la figure 2, la jupe du piston est cassée au niveau de la gorge du racleur d'huile. Les surfaces de cassure révèlent une rupture par fatigue.

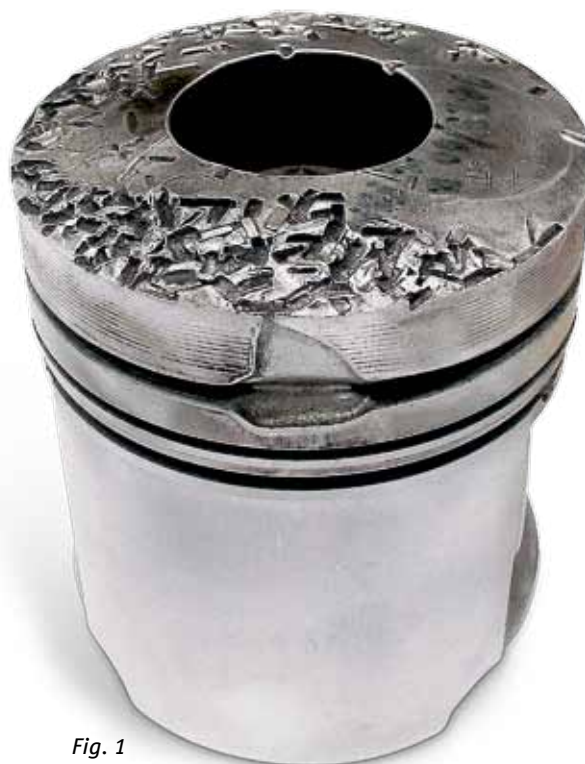
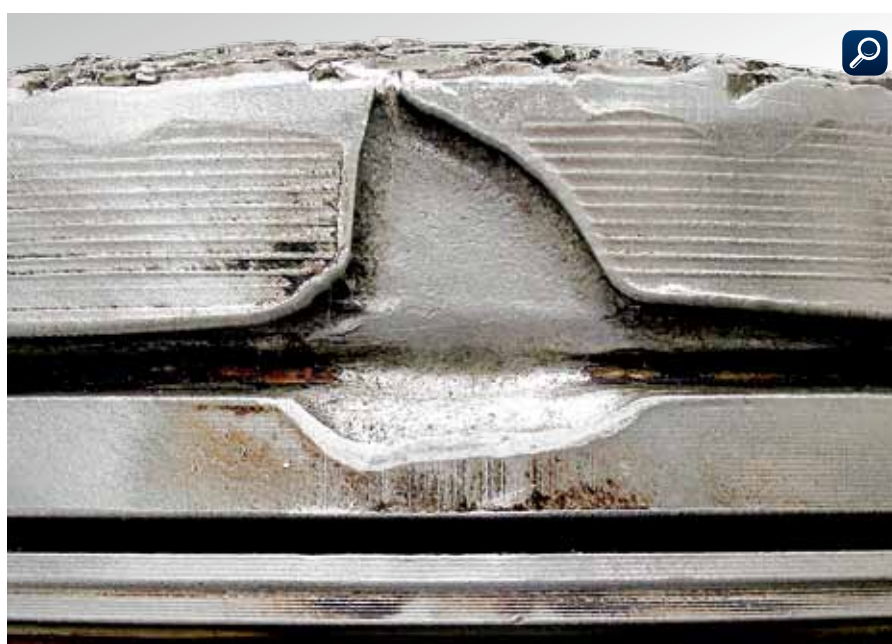
Fig. 1

Au niveau de la première gorge de la zone de segmentation, on observe une forte érosion de matière qui remonte jusqu'à la tête du piston. La gorge comporte une usure axiale anormale. Sur la tête du piston, on reconnaît les traces d'enfoncement des morceaux cassés du premier segment. La jupe comporte également de légères traces mates de contact.

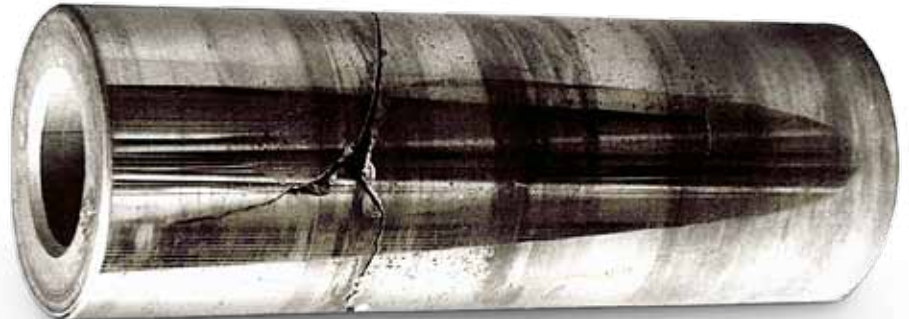
Fig. 1

L'axe du piston (Fig. 1) est complètement cassé dans la zone située entre la bielle et le bossage par une fracture transversale. Le morceau le plus court est également fendu dans le sens de la longueur. Les surfaces de cassure révèlent une rupture par fatigue.

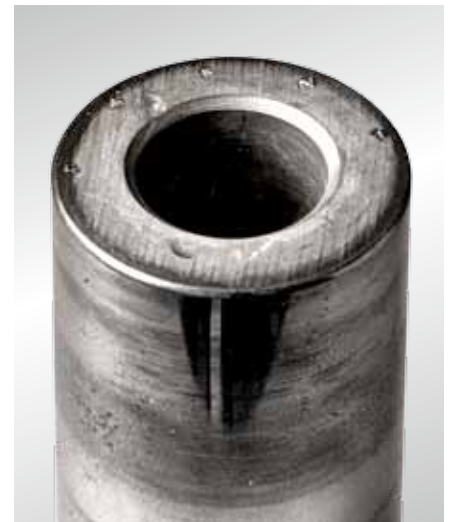
transversale, ce qui conduit finalement à la cassure de l'axe entier. La Fig. 2 montre qu'une première fissure ne sait pas formée à cause d'une surcharge, mais d'un mauvais traitement de l'axe du piston au moment du montage. La partie frontale de l'axe cassé laisse parfaitement voir que la fissure provient d'une détérioration violente (coup de marteau). Ce fait prouve qu'une fissure existante peut continuer à s'étendre par fatigue même lorsqu'elle est uniquement soumise à une charge normale conduisant finalement à la cassure totale de l'axe.

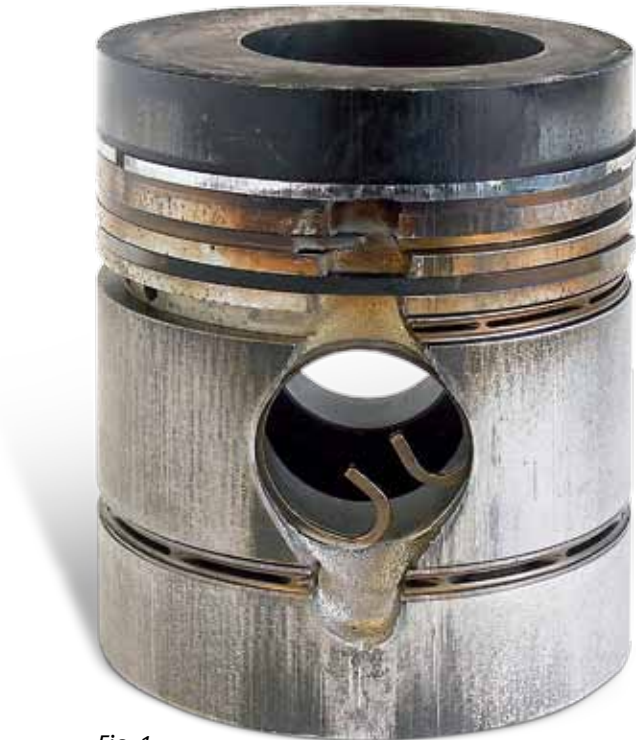
Fig. 1

Les extrémités des passages d'axe sont très martelées des deux côtés du piston. La détérioration remonte en partie jusqu'à la segmentation (Fig. 1). Au démontage, on a constaté que l'un des arrêteurs n'était plus dans sa gorge. Il a sauté et s'est cassé au fonctionnement. Le deuxième arrêteur était détérioré également mais était encore dans sa gorge au démontage du piston. En raison de l'absence d'un arrêteur, l'extrémité de l'axe est sorti jusqu'à la paroi du cylindre pendant le fonctionnement. La partie frontale de l'axe a visiblement été longtemps en contact avec la paroi du cylindre. L'usure l'a rendue convexe (Fig. 3). Les traces de frottement du piston ont une forme asymétrique.

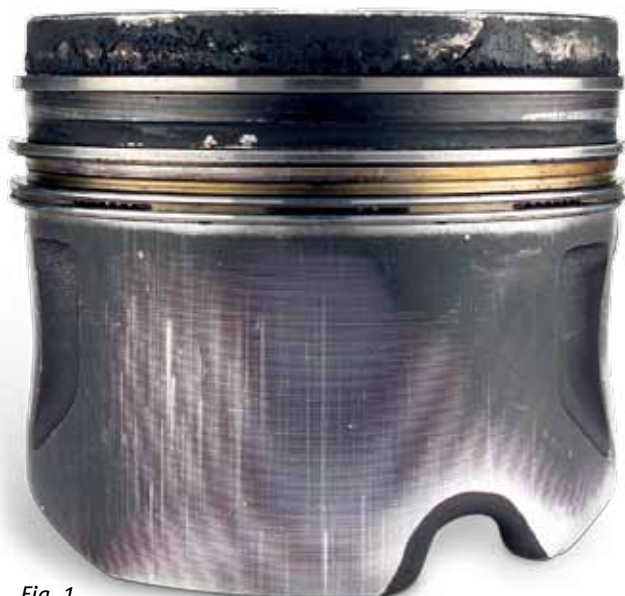
Fig. 1

Dans ce cas, il s'agit d'un désalignement dynamique qui a conduit à la sortie de l'arrêt. L'axe s'est cassé (Fig. 3) en raison de l'effort transversal exercé sur le piston dans le cylindre et de la surcharge unilatérale sur l'axe. Par la suite, le piston s'est cassé également (Fig. 2). La photo 1 montre bien l'image asymétrique de l'effort transversal exercé par le piston sur le cylindre.

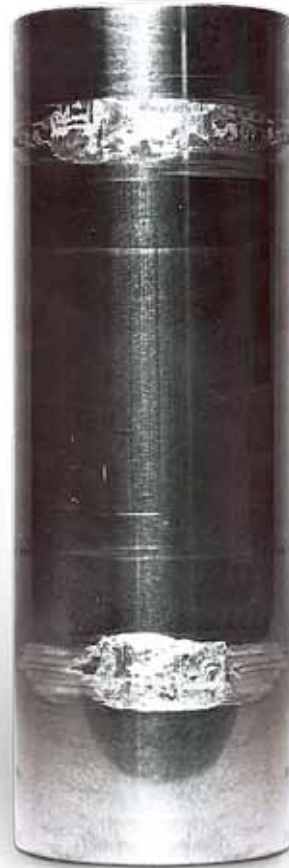
Fig. 1

L'axe du piston a fortement grippé dans son alésage. La matière du piston s'est véritablement soudée sur l'axe (Fig. 1). La couleur a viré au bleu dans la zone de la bague de bielle. La jupe du piston elle-même n'est pas grippée.

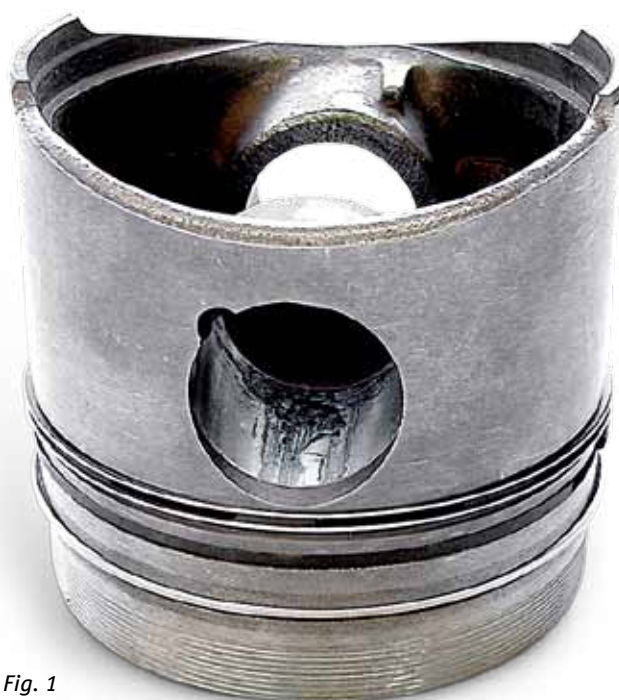
Fig. 1

Visiblement, le piston n'a fonctionné que peu de temps. Il n'existe aucune couche au niveau de la tête, ni de trace de frottement. L'axe est grippé aux deux alésages, sur la partie supérieure, soit le côté soumis à la pression (Fig. 1).

La surface du grippage est propre du point de vue du métal. Il n'existe pas de trace d'huile brûlée.

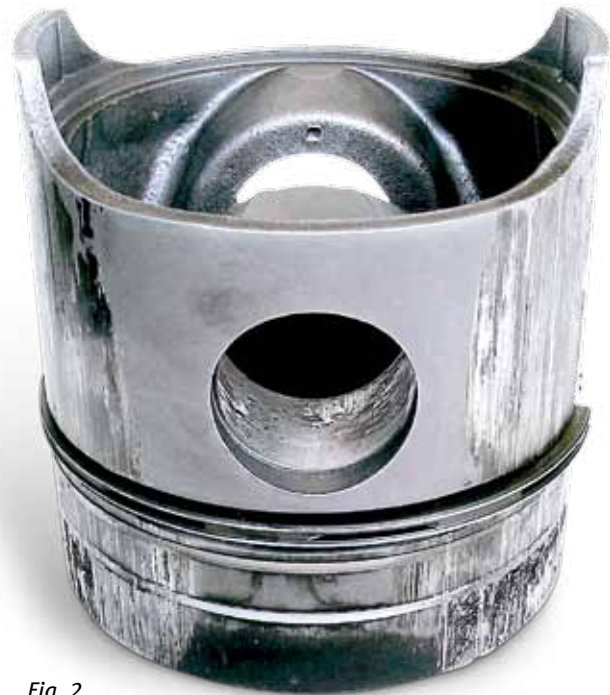
Fig. 2

Le piston est grippé sur tout le pourtour, avec un point plus marqué au niveau de la tête (Fig. 2). Les segments de compression sont bloqués dans les gorges de segment. Dans les deux alésages d'axe, on constate des grippages.

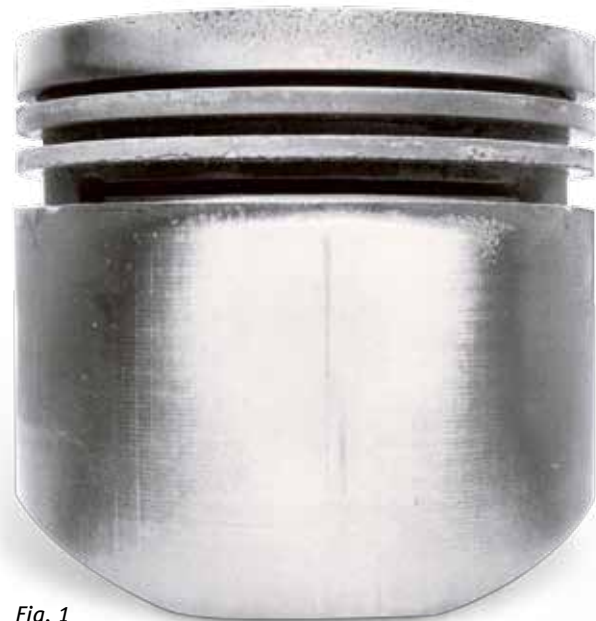
Fig. 1

Traces d'impact sur le cordon de feu, dans le sens du basculement (Fig. 1). La surface portante de la jupe du piston est plus marquée vers le haut et le bas qu'au centre.

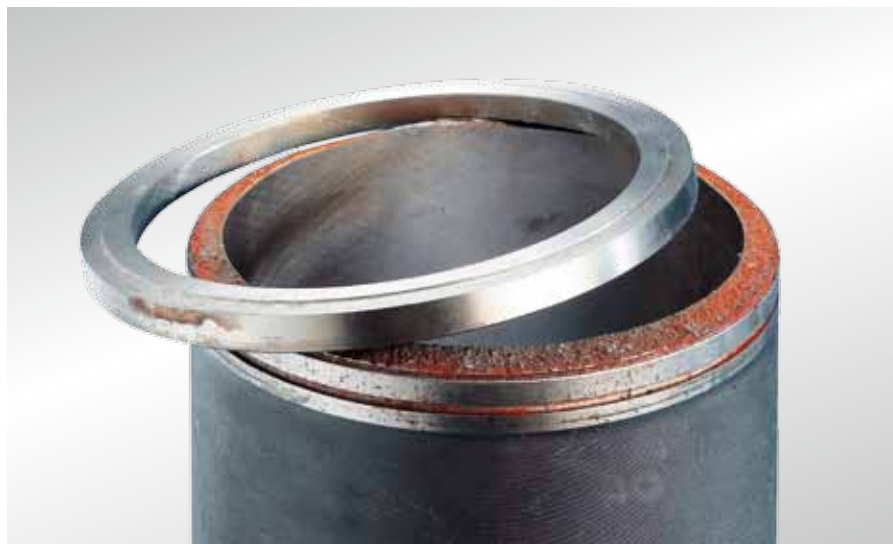
Fig. 1

Toute la collerette de la chemise est arrachée (Fig. 1). La fissure part du bord inférieur de la collerette et remonte avec un angle d'environ 30°.

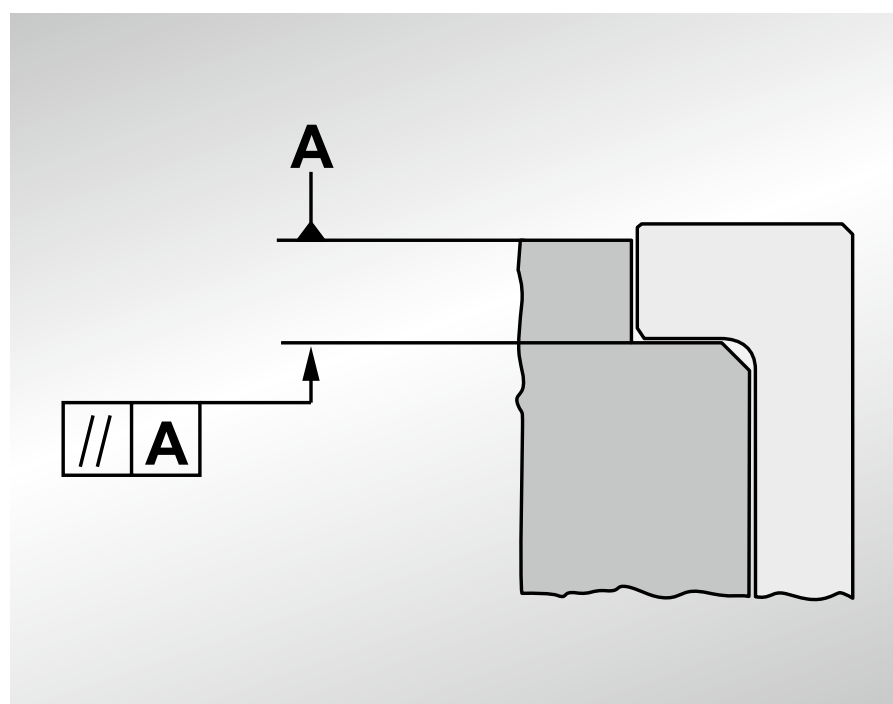
Fig. 2

ou avec une surfaceuse mobile (voir l'annexe concernant les outils spéciaux). Le parallélisme des surfaces ne peut être garanti qu'avec cette méthode (Fig. 2).

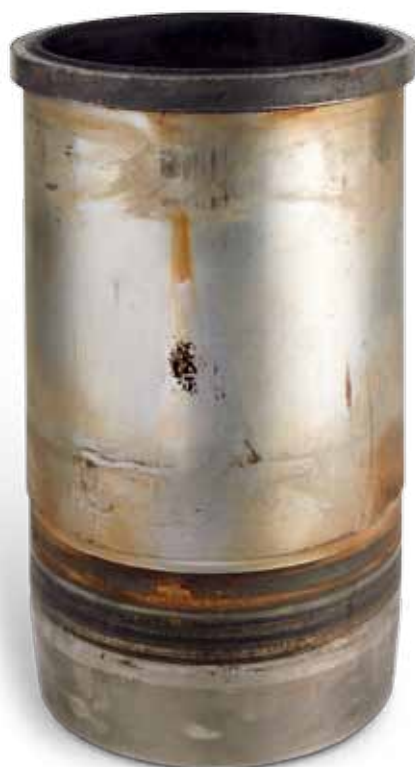
Fig. 1

Au niveau de la colonne d'eau, la chemise humide présente de forts symptômes de cavitation. Ceux-ci sont si importants que la chemise est entièrement percée à un endroit.
