# Avaries sur les pistons – détection et élimination

**SERVICE**  
TIPS & INFOS

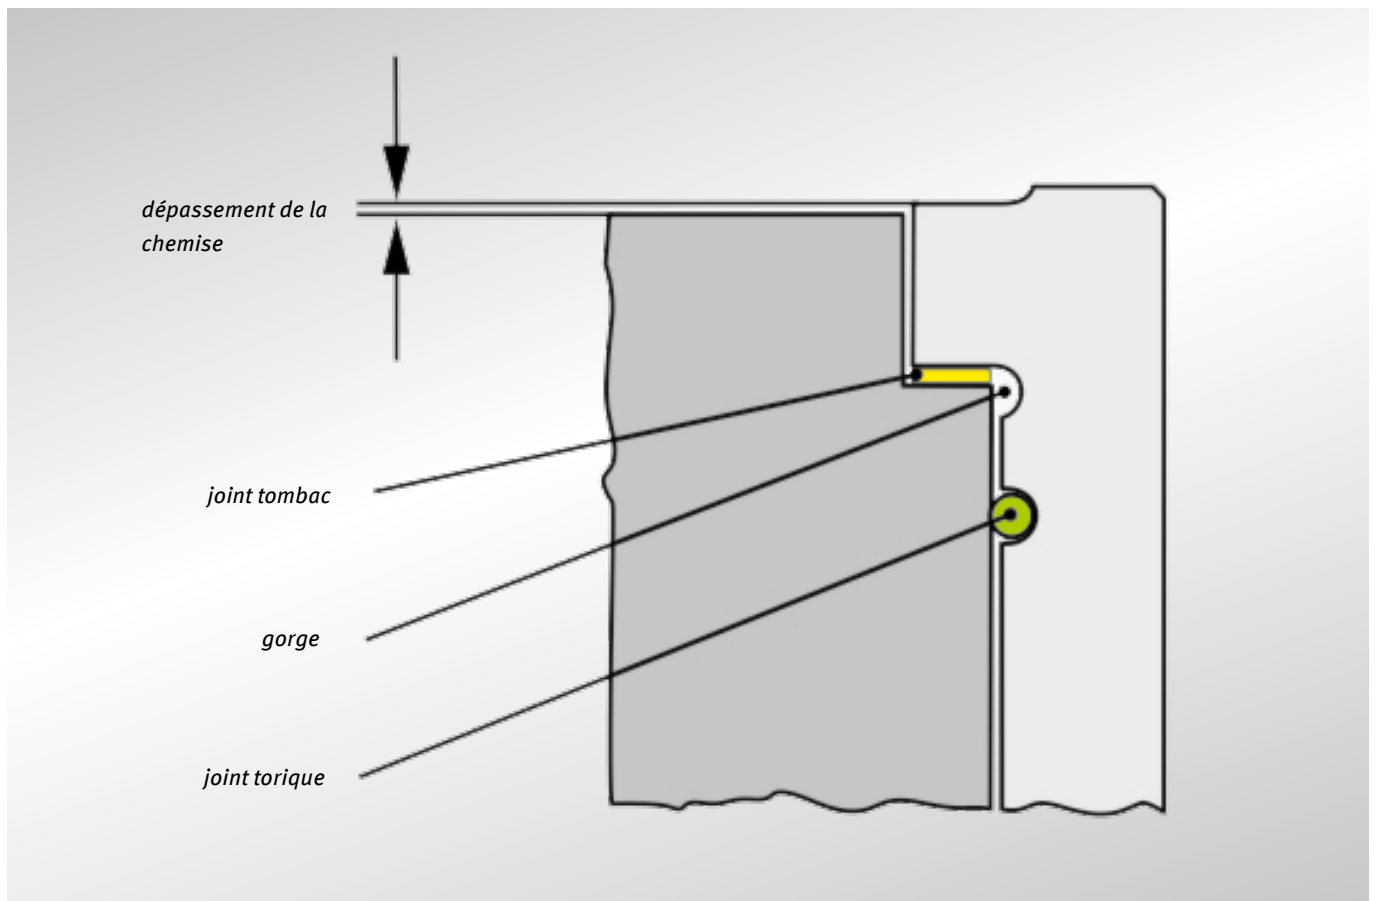
Fig. 4

- Montage de bagues d'étanchéité dans la gorge de la collerette de chemise (Fig. 4). À ce point, seules des bagues peuvent être disposées si le fabricant l'a expressément prescrit.

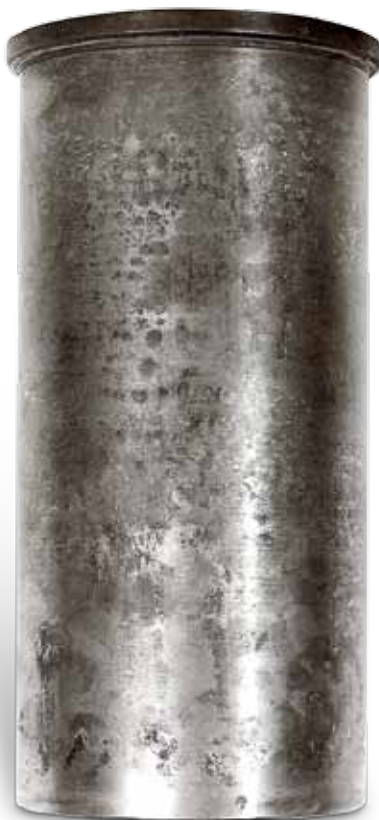
Les alésages du cylindre révèlent une usure irrégulière avec différentes zones de friction extrêmement brillantes (Fig. 2). Sur les pistons, on observe aucune usure ou friction. Aux endroits sensibles, le moteur a perdu de l'huile, surtout aux joints spi. Sur la Fig. 1 on voit parfaitement les traces de corrosion sur la paroi extérieure de la chemise qui s'est ovalisée au cours du fonctionnement du moteur.

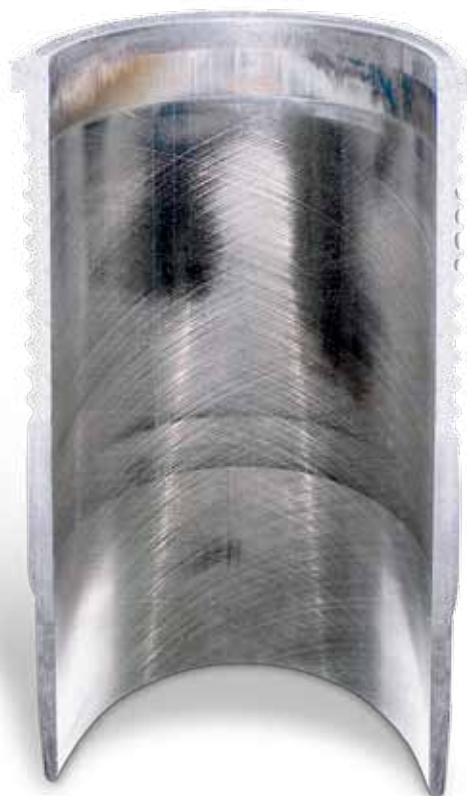
Fig. 1

On observe des zones brillantes et lisses dans la partie supérieure du cylindre, où la structure de honage a complètement disparu (Fig. 1 et 2). Le piston ne comporte aucune trace de détérioration notable. Le cordon de feu présente cependant d'importants dépôts de calamine. La consommation d'huile du moteur est élevée.

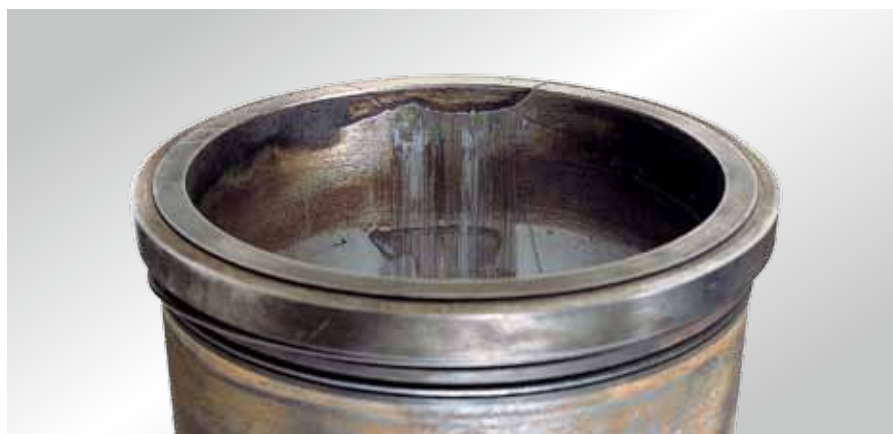
Fig. 2

On découvre d'importantes fissures et des grippages dans la partie supérieure du cylindre (Fig. 2 et 3). Le piston comporte également des grippages sur les côtés compression et dépression. Au dessus du grippage de la jupe, la tête du piston comporte une excavation (Fig. 4).

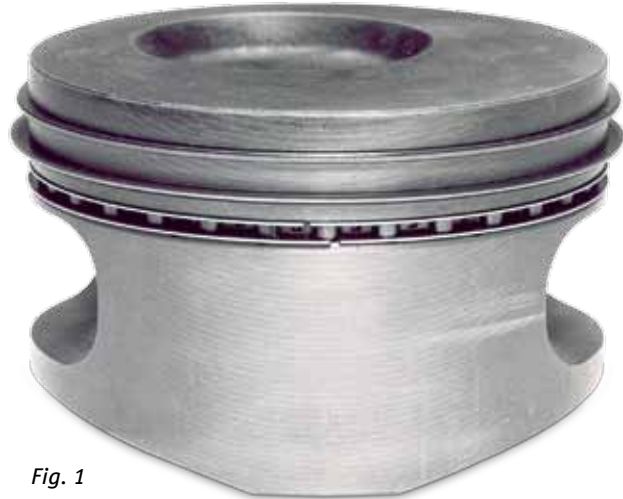
Fig. 1

### Erreur de montage du racleur (surconsommation d'huile après une réparation du moteur)

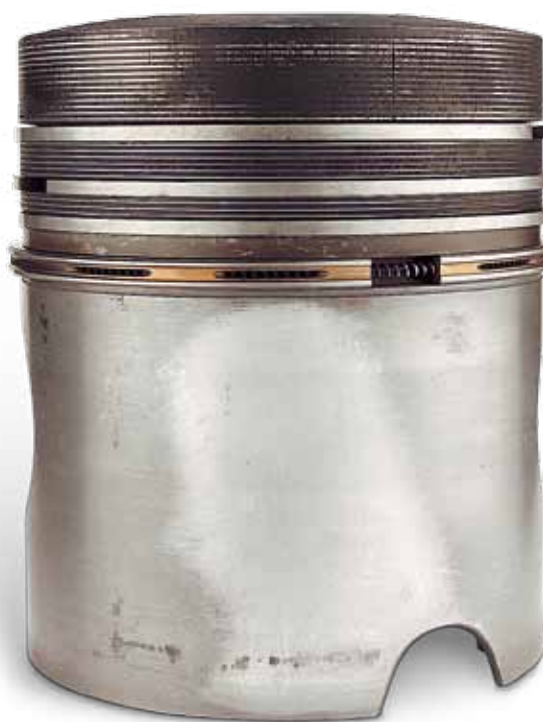
Fig. 1

La jupe du piston (Fig. 1) révèle une structure laiteuse et grise, comme poncée, avec de très fines rayures longitudinales au niveau du cordon de feu et de la jupe. Les stries constituées à la rectification ont complètement disparu de la jupe.

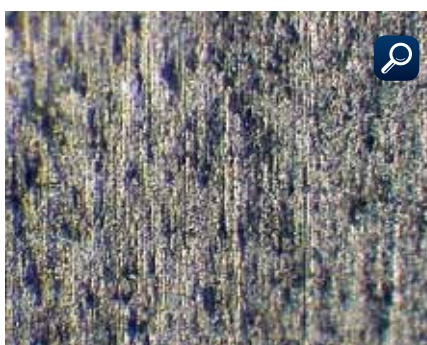
La Fig. 3 montre un agrandissement d'une partie de la jupe sur laquelle on reconnaît facilement une usure abrasive. La hauteur axiale des segments a considérablement diminuée et par conséquent la tension tangentielle également. La face des segments de compression, en particulier le segment coup de feu, ainsi que celle des gorges, sont très usées (Fig. 2). Les lèvres tranchantes du raqueur d'huile sont complètement rasées et chargées de bavures (Fig. 4). Au microscope, on détecte des traces de spirales sur les flans des segments. Le cylindre est usé également. La zone d'usure maximale de la chemise se trouve à peu près au milieu de la zone de déplacement des segments.

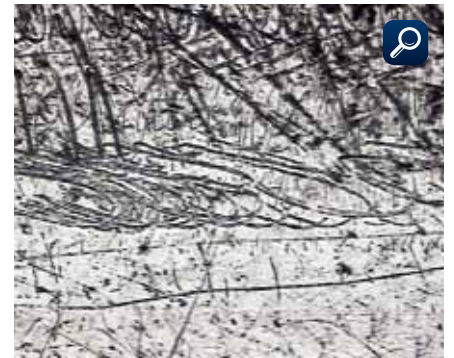
Fig. 7

Des rayures sur les pistons et les segments, une image mate sur la jupe du piston, des traces de roulement sur les faces de segments (Fig. 6 et 7) ainsi qu'un cylindre convexe sont toujours causés par des corps étrangers abrasifs incorporés dans la circulation d'huile. Les segments, usés sur les côtés ainsi que sur leur surface de contact ne peuvent plus suffisamment empêcher l'huile de remonter vers la chambre de combustion.

Par ailleurs, la pression augmente dans le bloc-moteur car les gaz de combustion passent le long des pistons. Cette surpression peut provoquer également des fuites d'huile au niveau du joint de vilebrequin, de ceux des queues de soupape ou autres. Des traces de spirales se forment sur les flans des segments lorsqu'une impureté se dépose dans la gorge et que le segment, tournant en permanence dans sa gorge, repasse continuellement sur cette impureté et provoque ces traces caractéristiques.

- Des impuretés abrasives ont pénétré dans le moteur avec l'air d'admission mal filtré à cause, par exemple :
  - d'un filtre à air défectueux, déformé ou mal entretenu
  - de fuites dans le système d'admission comme des brides tordues, des joints manquants ou des conduites poreuses ou défectueuses.
- Des impuretés qui sont restées dans le moteur après une rectification. Bien souvent, les pièces du moteur sont décapées par sablage pour libérer les surfaces des dépôts ou de la calamine de combustion difficiles à nettoyer.

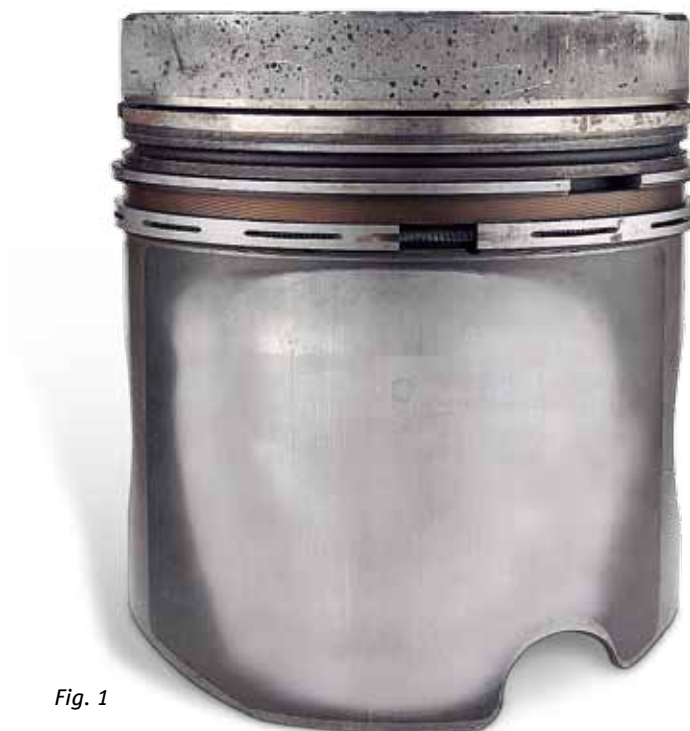
Fig. 1

Le piston comporte des traces d'usure sur le cordon de feu et sur la jupe. Sur la jupe, on reconnaît déjà de légères zones de friction typiques pour une marche à sec suite à excès de carburant. Les segments montrent une usure radiale très importante (Fig. 1). Les deux portiques (surfaces de contact) du racleur sont complètement lisses, ce qui suppose une forte usure (Fig. 2). A titre comparatif, on peut voir le profil d'un racleur neuf (racleur à lèvres chanfreinées avec ressort spiroïdal) sur la figure 3.

- Qualité défectueuse de l'huile de moteur.
- Excès de carburant à cause de perturbations dans la préparation du mélange combustible (moteurs diesel et essence).

- Perturbations dans l'allumage (ratés d'allumage).
- Compression insuffisante ou mauvais remplissage suite à des segments usés ou cassés.
- Mauvais dépassement du piston : au fonctionnement, le piston vient légèrement heurter la culasse. Sur les moteurs diesel à injection directe, les secousses et les vibrations qui en découlent provoquent des fuites irrégulières sur les injecteurs et donc un excès de carburant dans le cylindre (voir aussi le point 3.4.6 Impacts de choc sur la tête du piston).

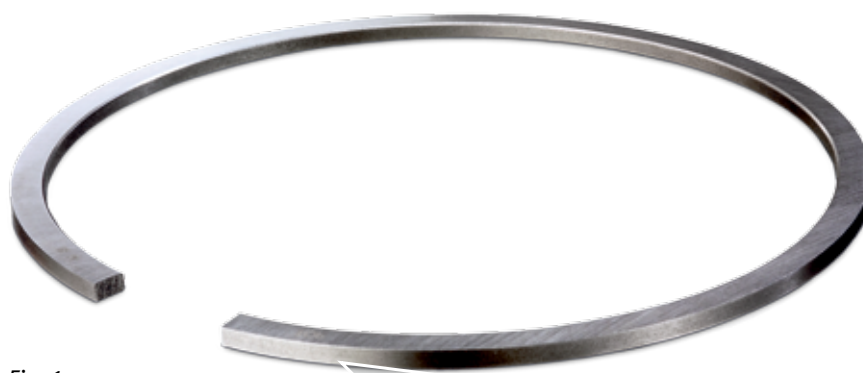
Fig. 1

Les pistons ne révèlent aucun symptôme d'usure. A première vue, les segments ne montrent ni usure ni modification de cote. En regardant de plus près, on constate que les lèvres du segment racleur sont usées anormalement, surtout sur l'arête inférieure. Un agrandissement prouve que les arêtes inférieures sont complètement limées. Sans agrandissement, on peut sentir au toucher la formation de bavures (bords tranchants) (Fig. 1).

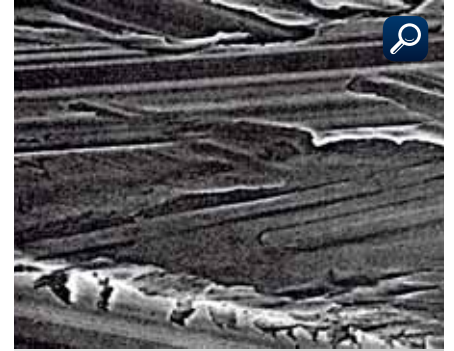
Fig. 3

La formation de bavures arrive lorsque les segments ne trouvent pas de conditions de travail correctes après la rectification du moteur. La cause en est principalement un usinage insuffisant ou incorrect du cylindre. A la finition du honage, l'utilisation de pierres au diamant ou de pierres usées provoque la formation de bavures ou de reliefs sur la paroi du cylindre qui se plient dans le sens de l'usinage. Ces pointes de métal pliées, qu'on appelle alors voile métallique, conduisent à une importante friction au cours du rodage et empêchent l'huile de s'infiltrer dans les veines de graphite du cylindre (Fig. 3). Si ces bavures ne sont pas retirées au cours de la dernière phase de travail appelée honage en plateau, il y a usure prématurée des surfaces de contact des segments pendant la période de rodage. Involontairement, les segments se chargent de retirer le voile métallique et de dégager les veines de graphite. Ceci provoque toutefois leur usure et la formation de rayures. Par expérience, on sait que la formation d'une telle arête saillante sur la surface du segment ne s'enlève que très lentement, si elle s'enlève. Le seul moyen d'y remédier est de changer les segments endommagés.

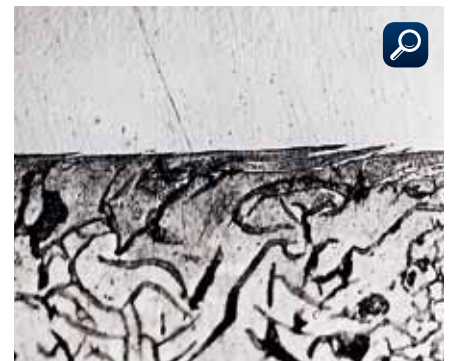
La Fig. 4 montre l'agrandissement au microscope de la paroi du cylindre en coupe après le honage. Les arêtes vives repliées sont parfaitement visibles.

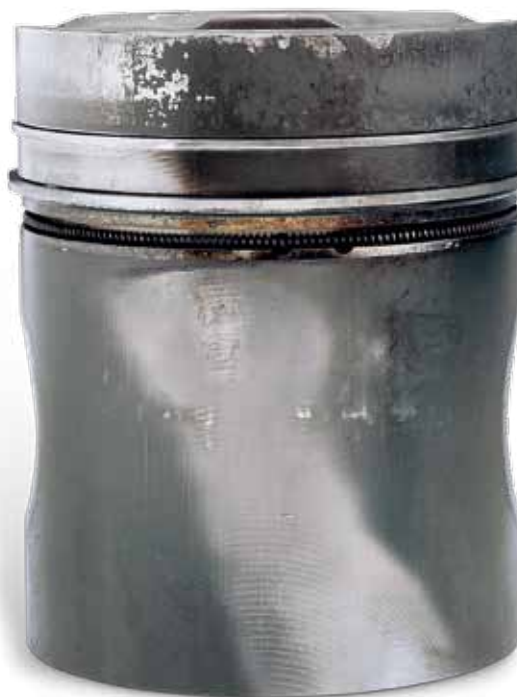
Fig. 1

Fig. 1. De part et d'autre, l'image de la hauteur totale du piston est asymétrique. Sur le côté gauche du piston, le cordon de feu est limé à blanc au dessus de l'axe du piston (figure de gauche) alors que des traces de friction sont visibles à la base du piston, mais du côté opposé. Le segment coup de feu présente les stigmates d'une portée irrégulière. Des zones de surfaces brillantes alternent avec des emplacements foncés et mats, de couleur bleue (couleur de démarrage).

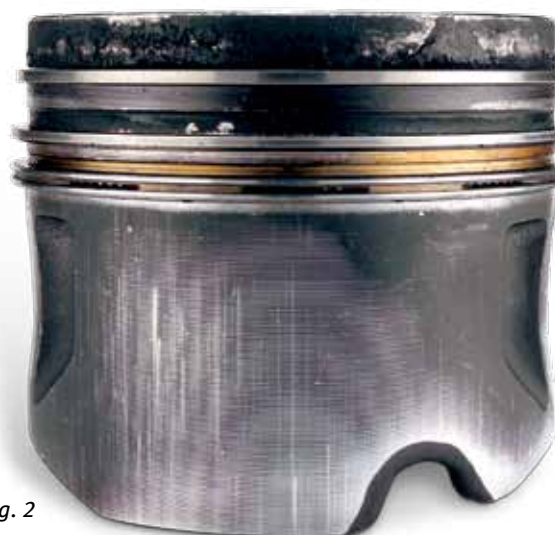
Fig. 2

La figure 2 montre également un désalignement dynamique. Le point fort de l'usure ne porte pas ici sur le cordon de feu, mais sur l'arête de piston inférieure droite, à proximité de l'évidement du gicleur d'huile de refroidissement et sous le passage de l'axe du piston.
